**PROGRES REPORT**  
**LAPORAN KEMAJUAN FISIK PEKERJAAN**

**Perawatan Jalan Khusus Kompleks**

**Balai Pengujian Standar Instrumen Lingkungan Pertanian**

**Jl. Jakenan - Jaken KM. 05 Jaken, Pati**

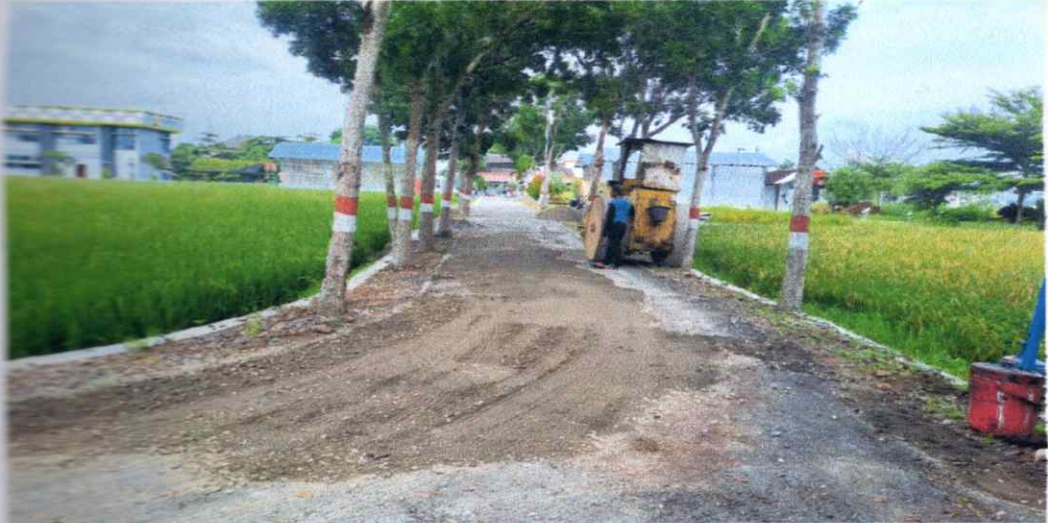
**Foto Pekerjaan LPA**

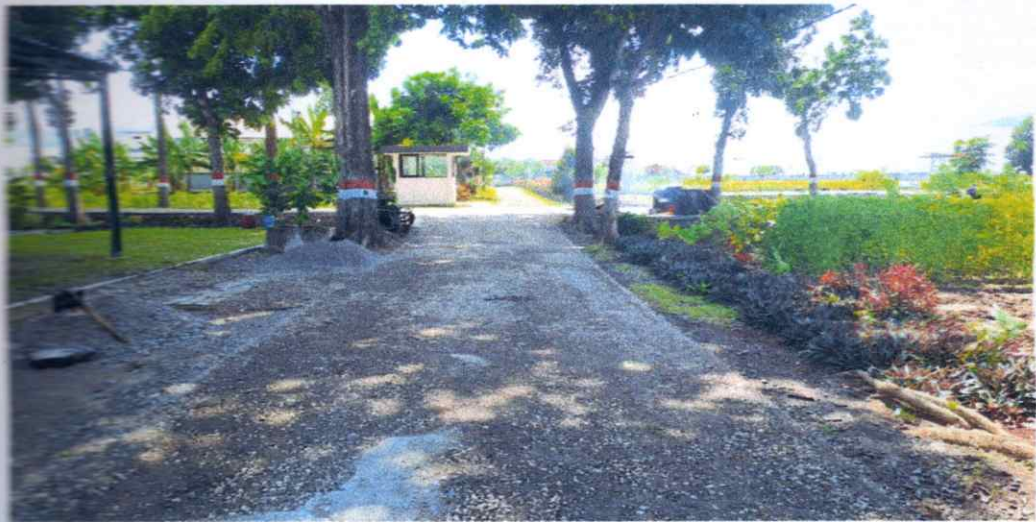
**Foto Pekerjaan LPA**

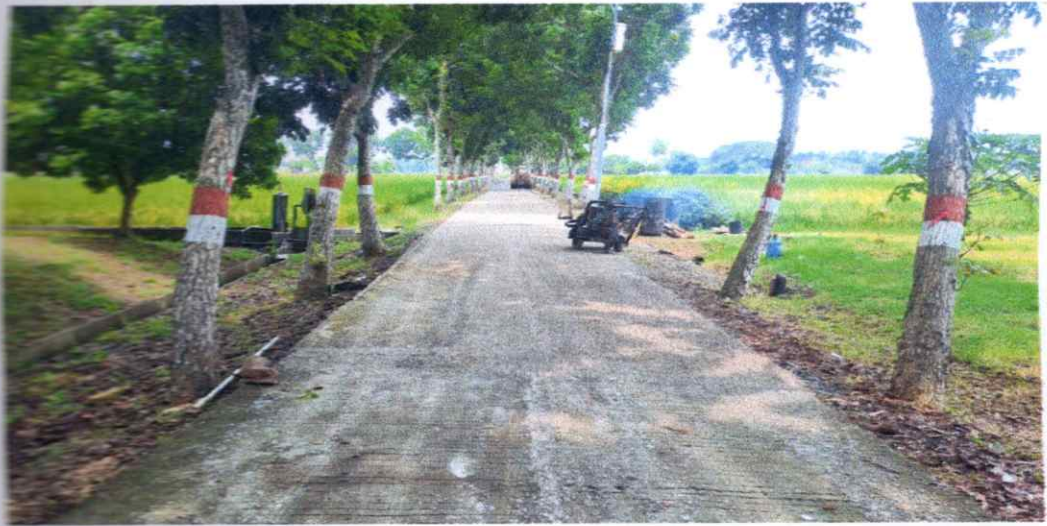
Foto Pekerjaan Leveling Penetrasi Macadam

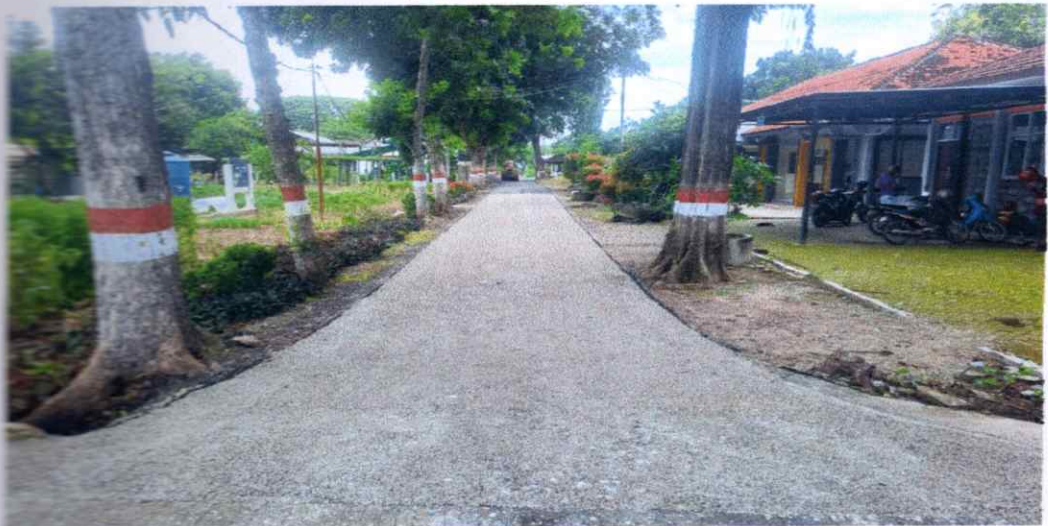
Foto Pekerjaan Leveling Penetrasi Macadam

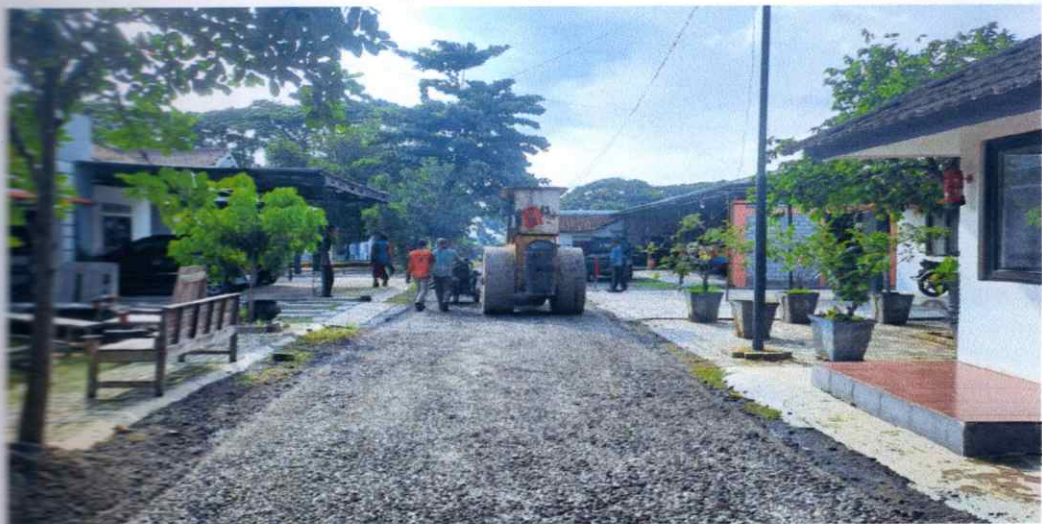
Foto Pekerjaan Leveling Penetrasi Macadam

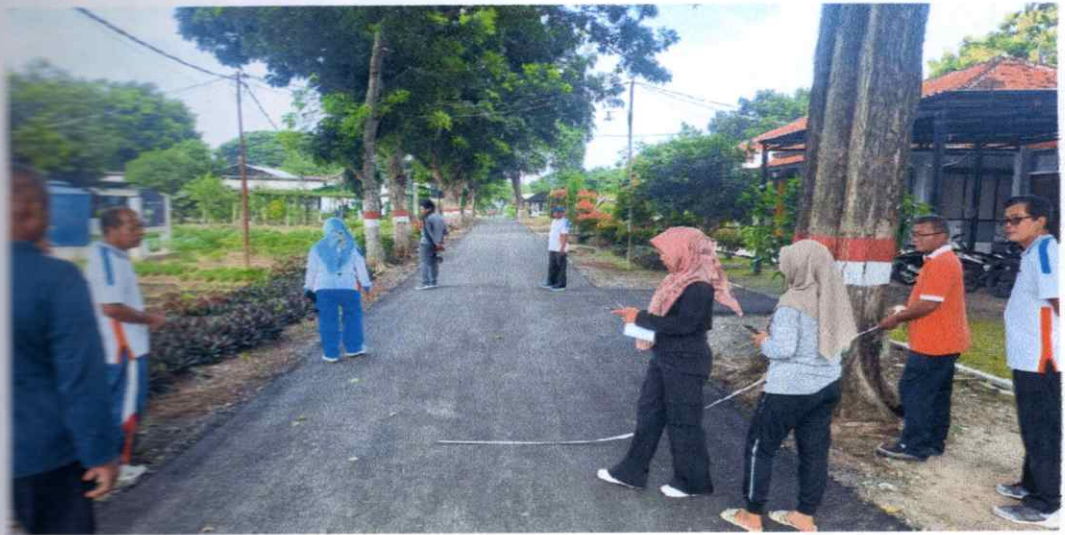
Foto Pemeriksaan akhir pekerjaan

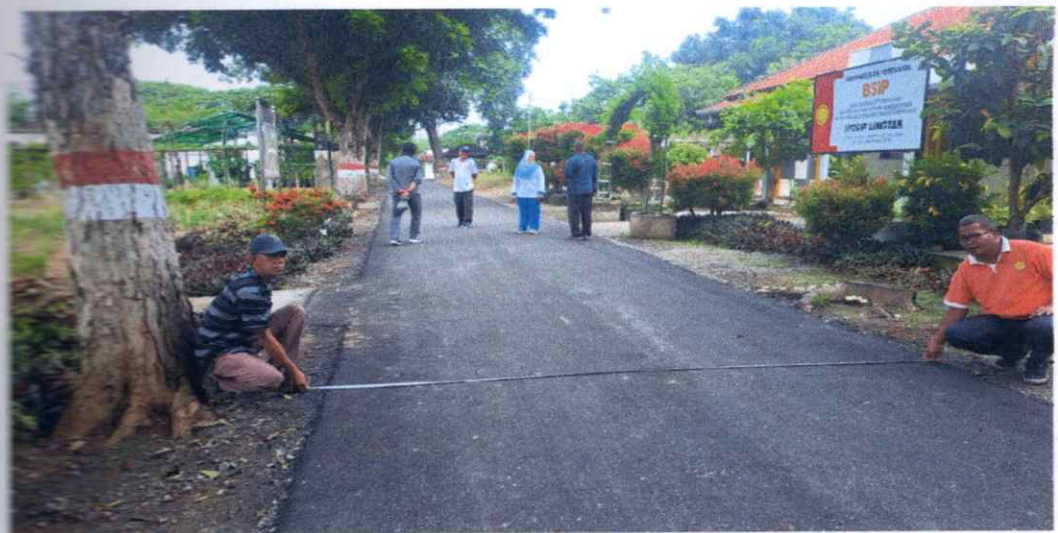
Foto Pemeriksaan akhir pekerjaan

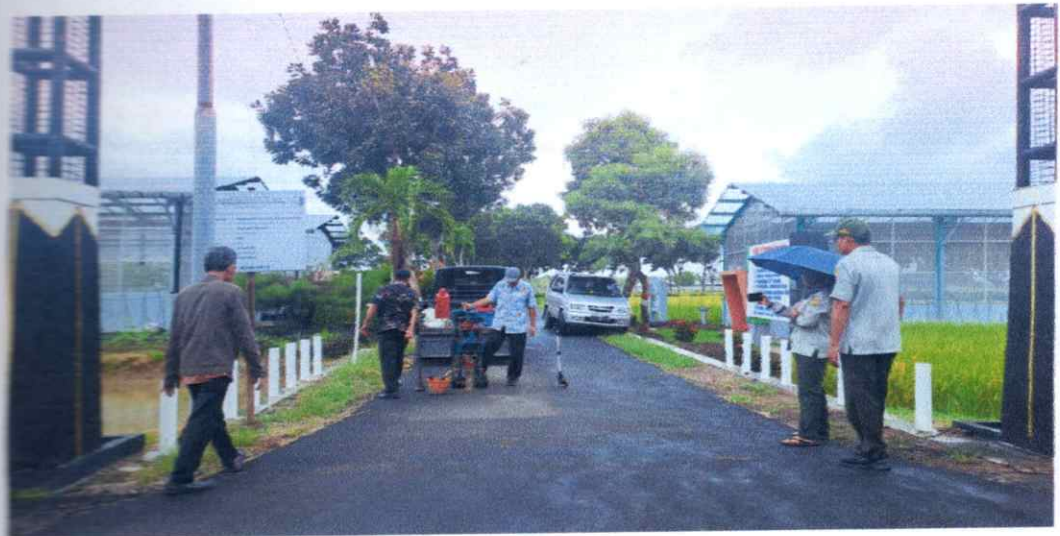
Foto Pemeriksaan coring

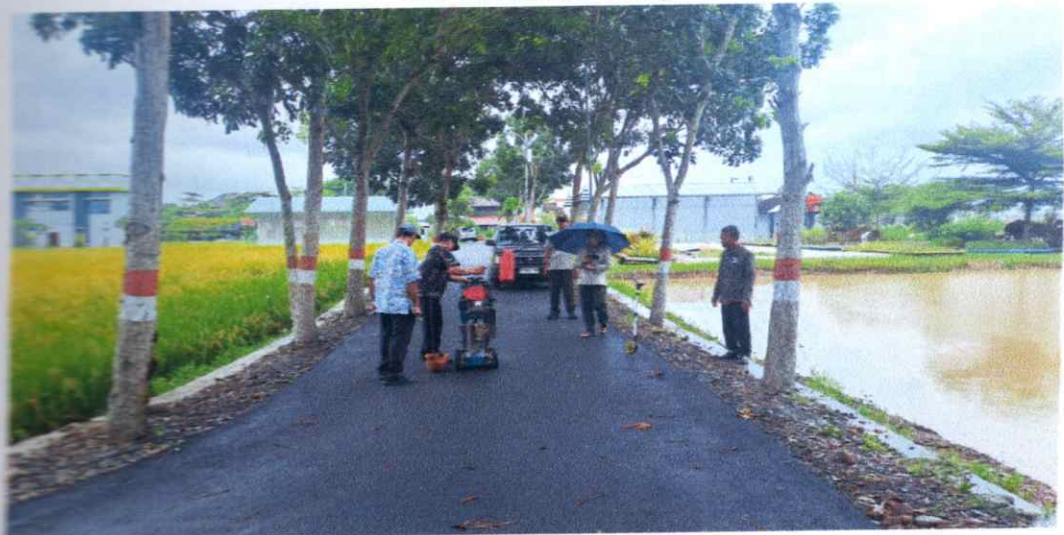
Foto Pemeriksaan coring

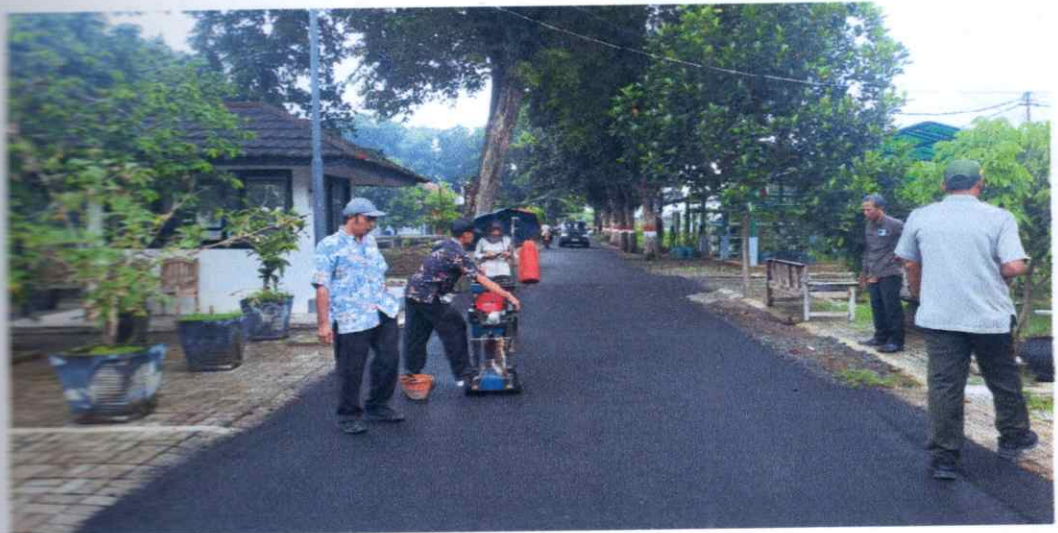
Foto Pemeriksaan coring
